◆塩害対策型フェンス◆

主柱の根元の腐食が原因の転落や倒壊を防ぐために開発したものです。

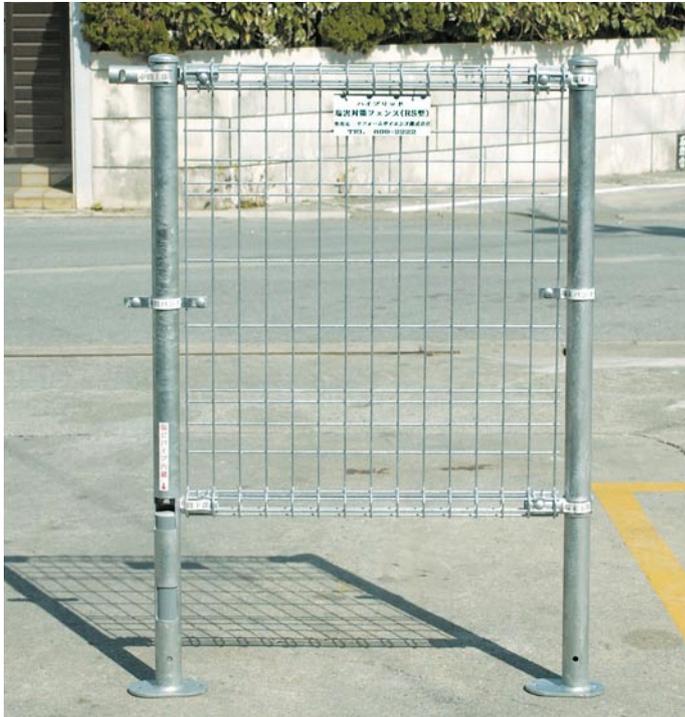
主柱に水抜き用の孔開けと補強用の合成樹脂パイプを挿入してあり、雨水が入っても排水され、水がたまらず錆の発生を防ぐ工夫をしました。

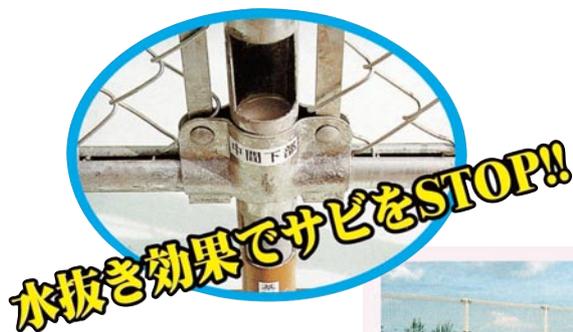
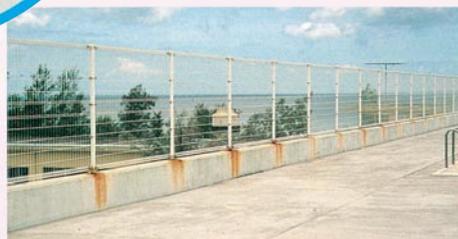
北部地区の小学校（平成六年施工）  
海に近いため、強風時の波しぶきの影響で塩害によるサビが発生し腐食している。  
このまま放置しておくとも倒壊の危険性がある。
